**Inwentaryzacja studni rewizyjnych na kanale sanitarnym  
Stare Berezowo  
(od strony drogi Bielsk Podl. – Hajnówka)**

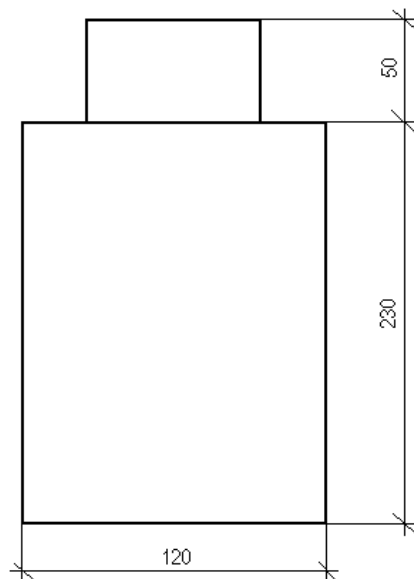
**Studzienka nr 2**

Uwagi:  
-brak przyłączy

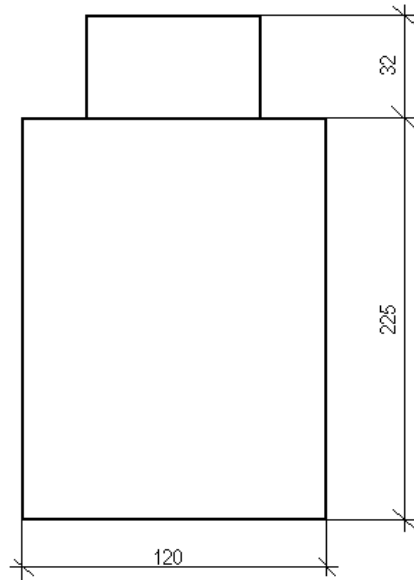
**Studzienka nr 3**

- przyłącze w kinecie

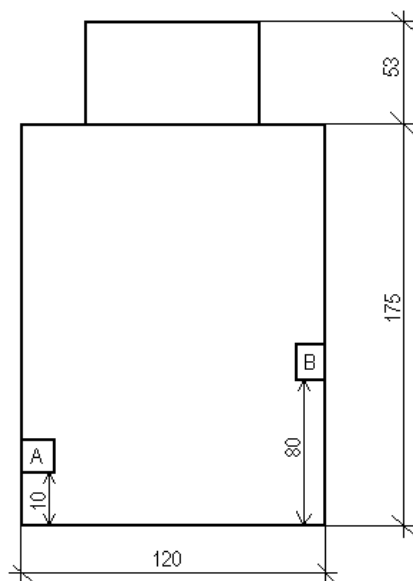
**Studzienka nr 21**

- kapie z przyłączy B

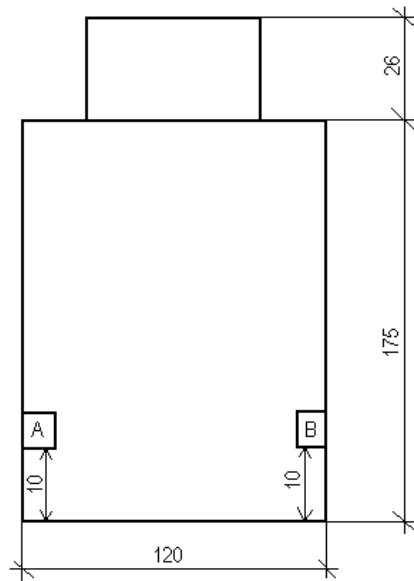
**Studzienka nr 25**

- cieknie z obu przyłączy

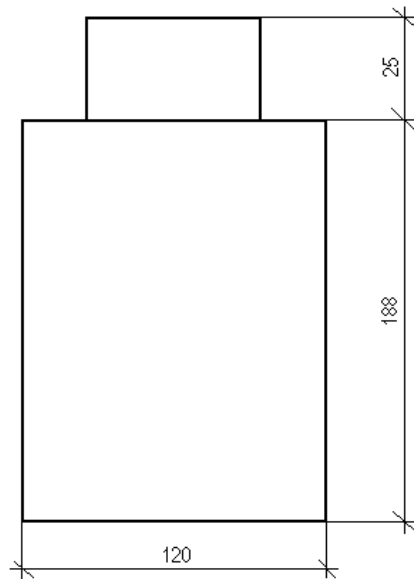
**Studzienka nr 28**

- brak przyłączy

- przecieka studzienka

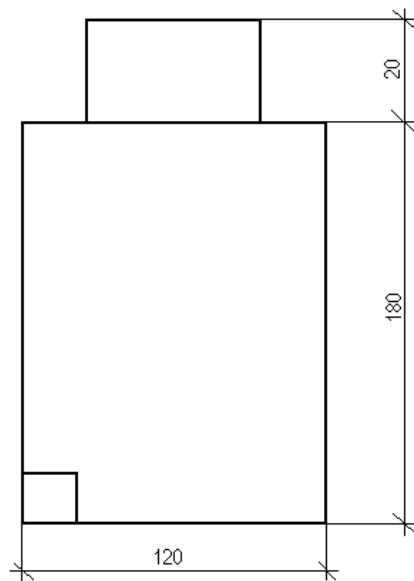
**Studzienka nr 31**

- przyłącze przy dnie

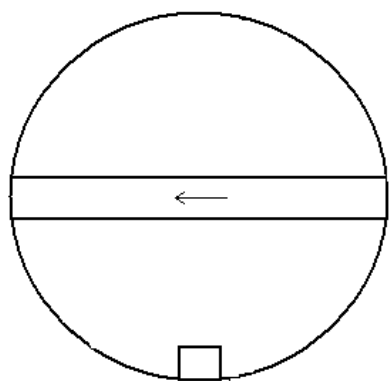
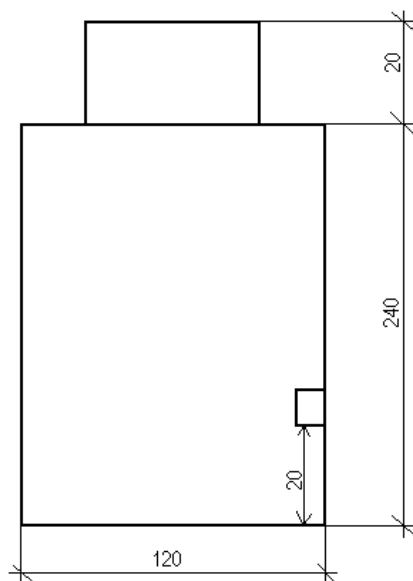
**Studzienka nr 42**

- lekko płynie woda

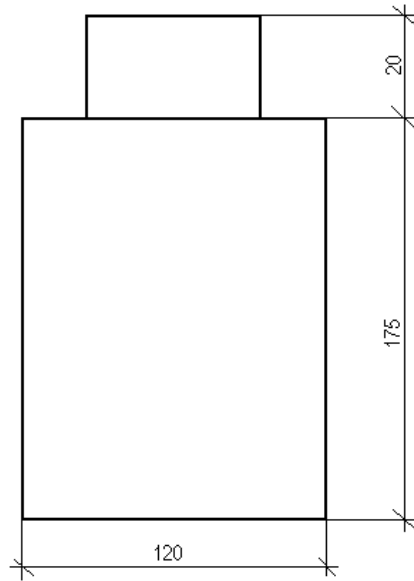
**Studzienka nr 45**

- brak połączenia pomiędzy przyłączami

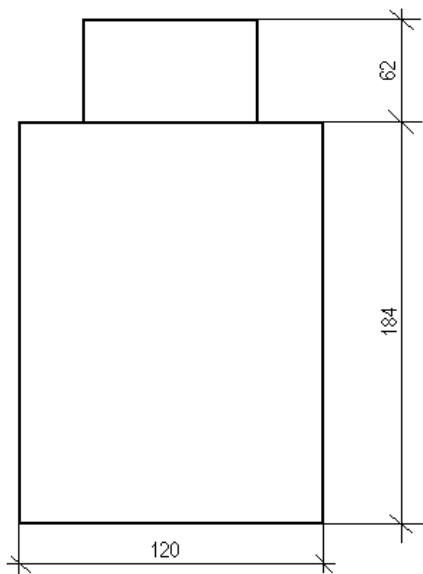
**Studzienka nr 50**

- ciągle płynie woda
- brak przyłączy
- połamany pierścień

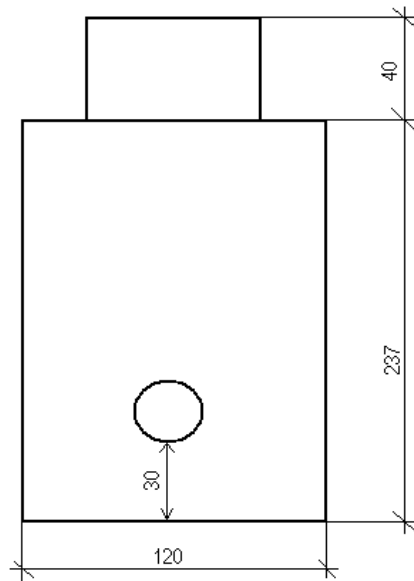
**Studzienka nr 53**

- kapie z przyłącza

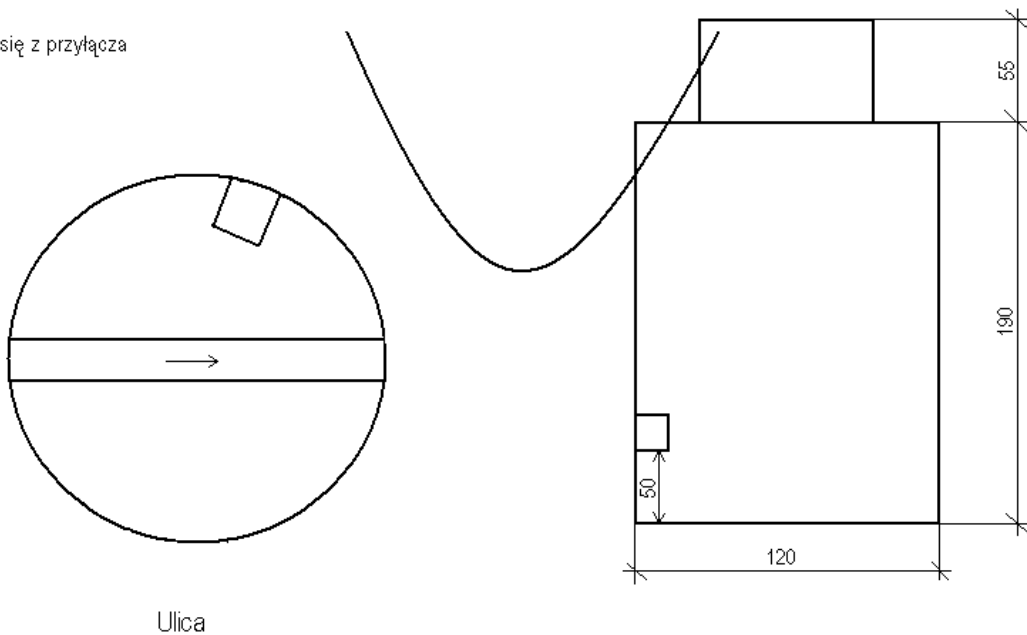
**Studzienka nr 57**

- sączy się z przyłącza

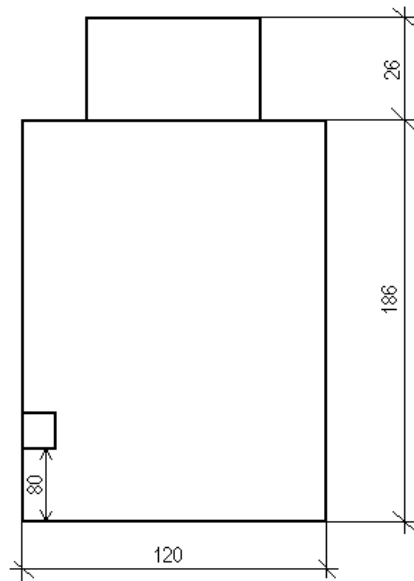
**Studzienka nr 59**

- kapie z przyłącza
- mocno płynie korytem

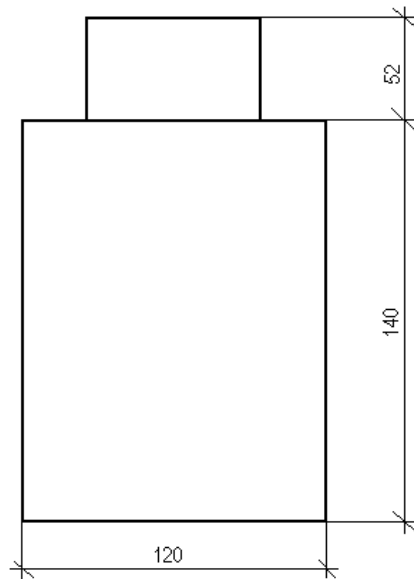
**Studzienka nr 60**

- brak przyłącza
- studzienka cała mokra
- ruchomy pierścień

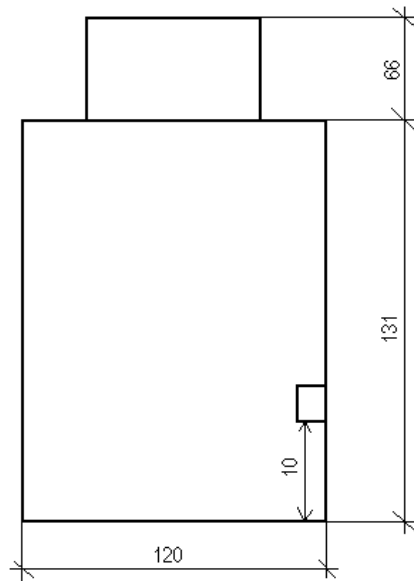
**Studzienka nr 61**

- ruchomy pierścień

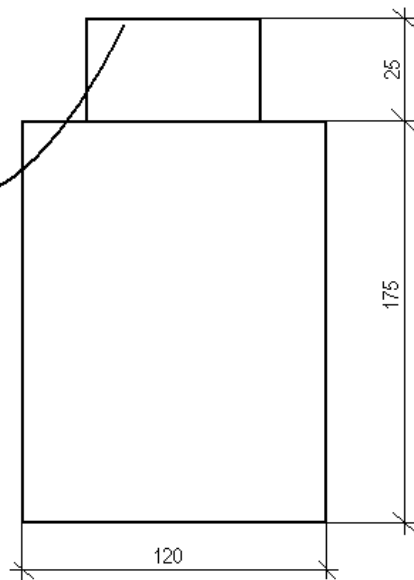
**Studzienka nr 62**

- mokre ściany

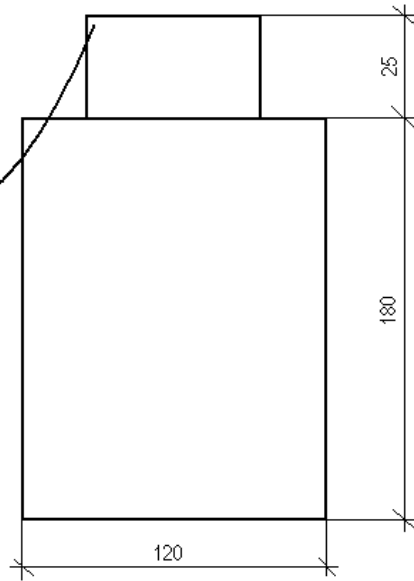
**Studzienka nr 63**

- brak przyłączy
- studzienka cała mokra

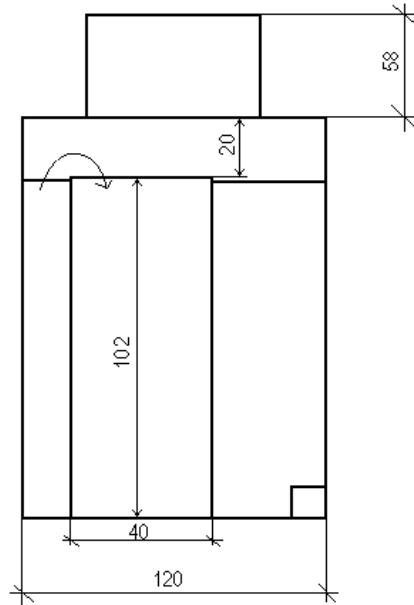
**Studzienka nr 64**

- studzienka z rurą PCV
- woda w studziencie wlewa się do rury PCV
- mocno zabrudzona studzienka wokół rury PCV
- przyłączy przy dnie

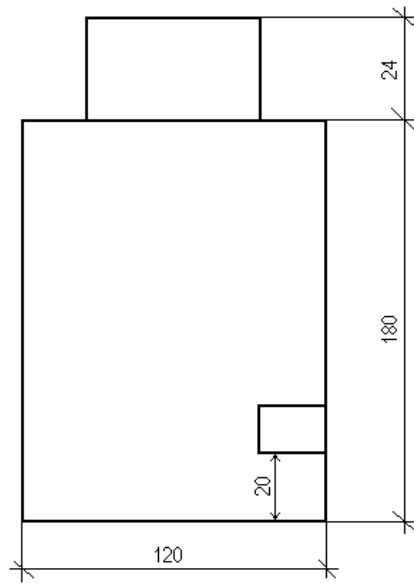
**Studzienka nr 67**

- ciągle płynie woda z przyłącza
- zruszony pierścień

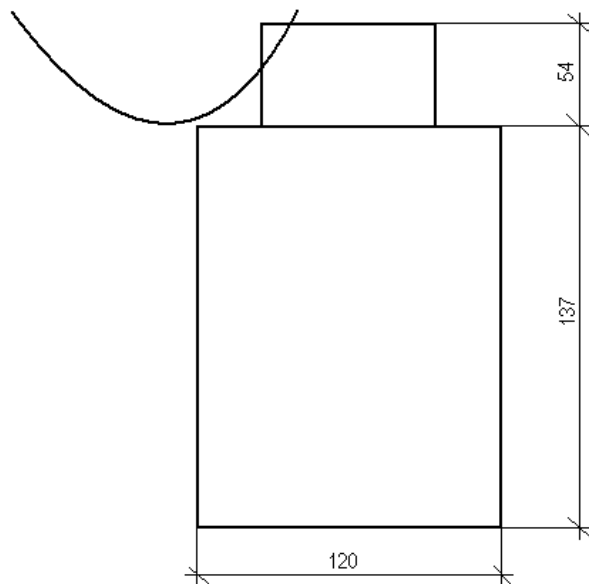
**Studzienka nr 68**

- cieknie z obu przyłączy

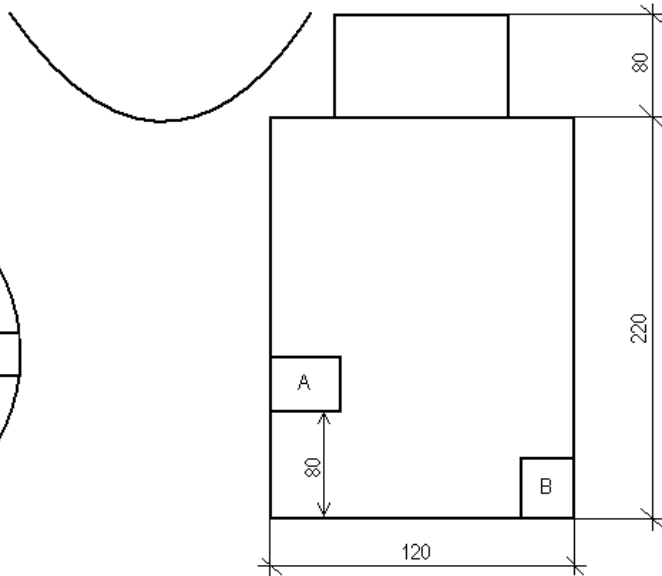
**Studzienka nr 70**

Uwagi:  
- cieknie z obu przyłączy  
- przyłącze B przy dnie

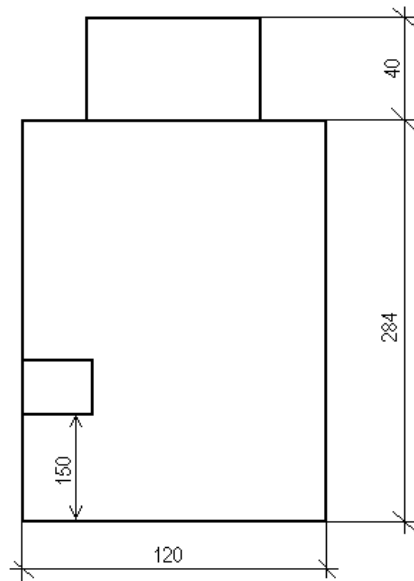
**Studzienka nr 71**

- kapie z przyłącza

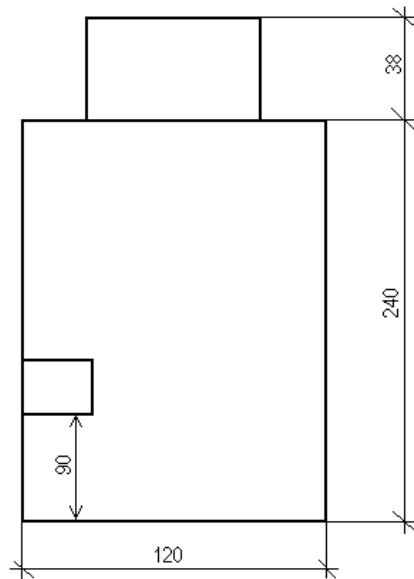
**Studzienka nr 72**

- kapie z przyłącza

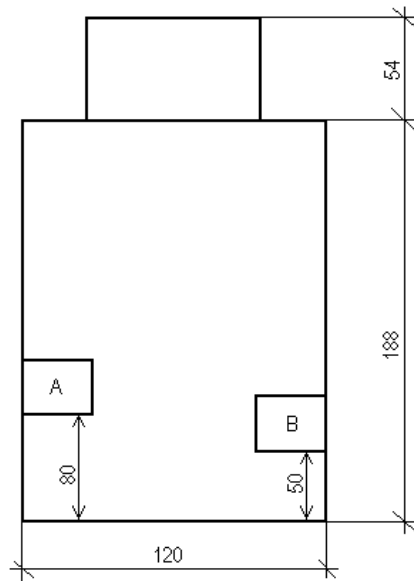
**Studzienka nr 73**

- cieknie z przyłącza B

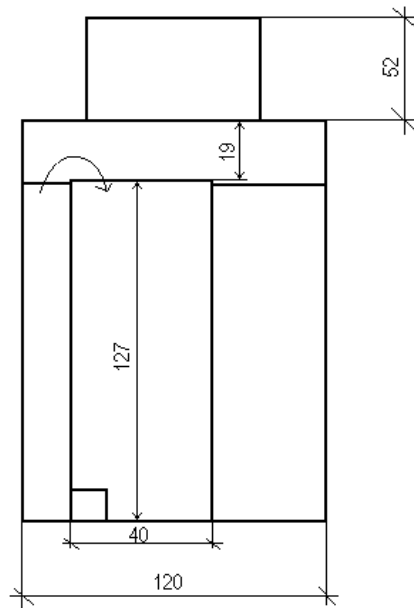
### Studzienka nr 84

- studzienka z rurą PCV
- cieknie z przyłącza
- woda w studzience wlewa się do rury PCV
- przyłączy przy dnie

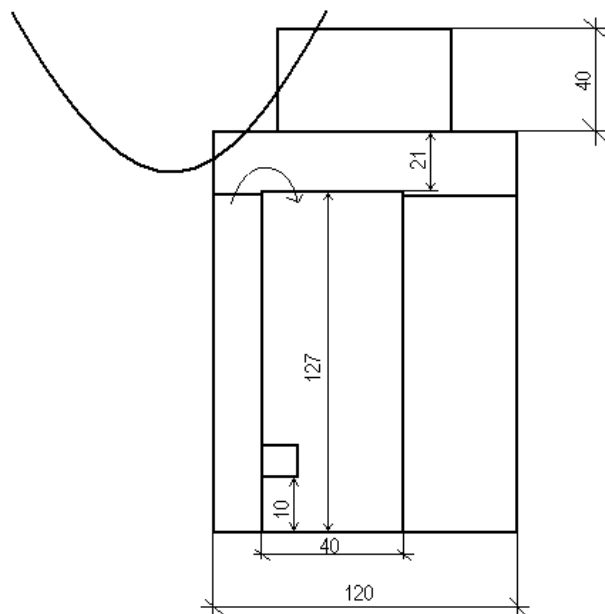
### Studzienka nr 85

- studzienka z rurą PCV
- sączy się z przyłącza
- woda w studzience wlewa się do rury PCV

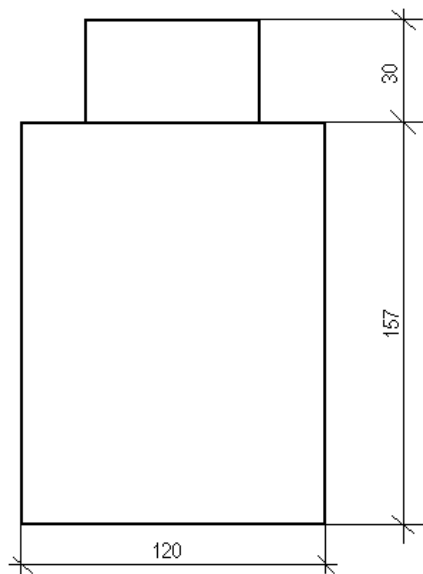
**Studzienka nr 85a**

- brak przyłączy
- mokra studzienka

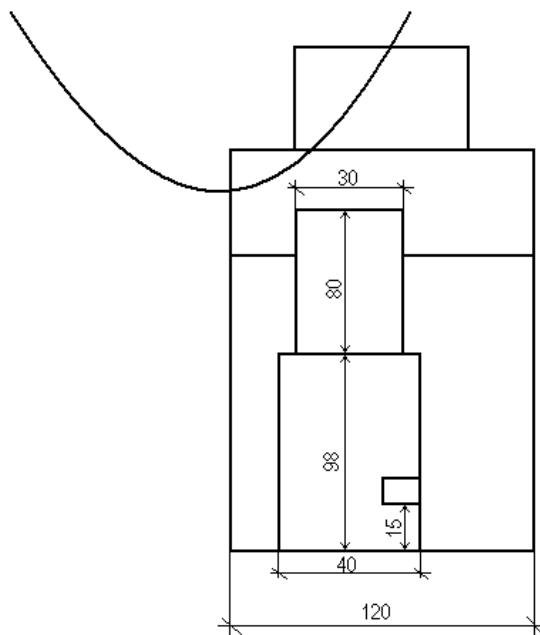
**Studzienka nr 87**

- studzienka z rurą PCV
- ciągle płynie z przyłącza

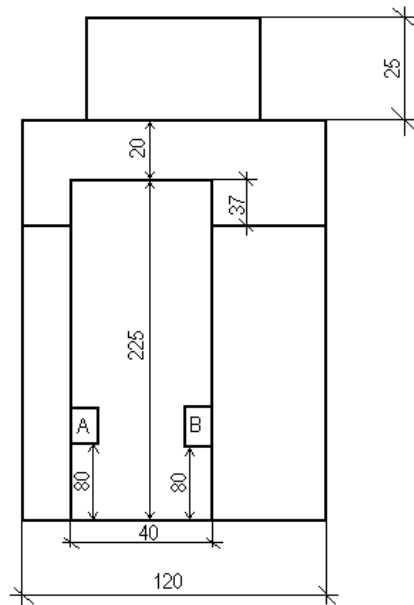
**Studzienka nr 94**

Uwagi:  
- studzienka z rurą PCV  
- cieknie z obu przyłączy

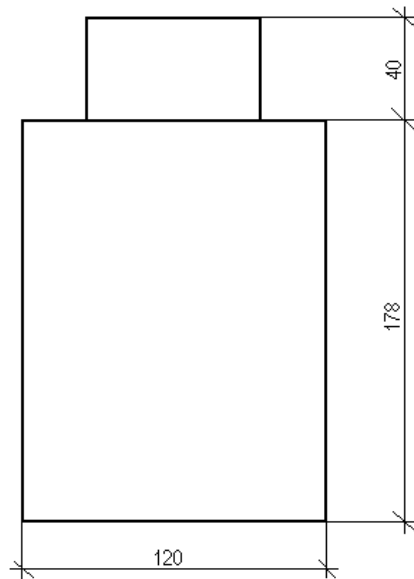
**Studzienka nr 96**

- cieknie z przyłącza

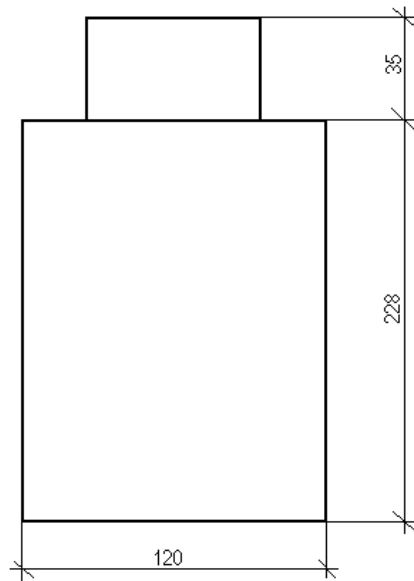
**Studzienka nr 99**

- ruchomy pierścień
