**Inwentaryzacja studni rewizyjnych na kanale sanitarnym
Stare Berezowo
(od strony drogi Bielsk Podl. – Hajnówka)**

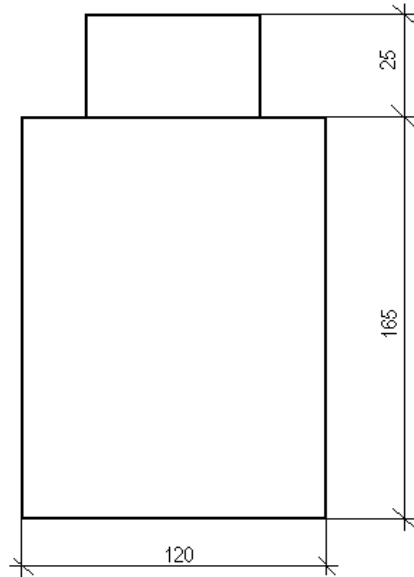
Studzienka nr 1

Uwagi:
- brak przyłączy

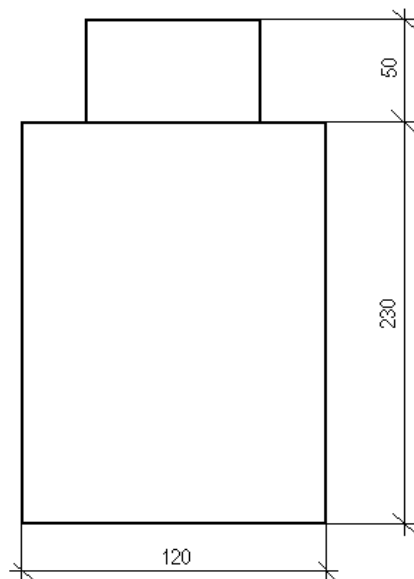
Studzienka nr 2

Uwagi:
- brak przyłączy

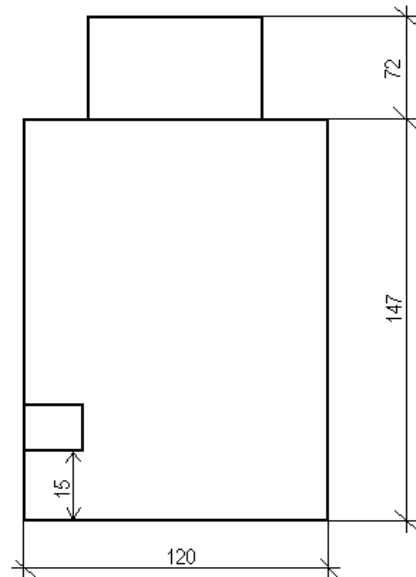
Studzienka nr 24

- mocno cieknie z przyłącza
- T- tłoczny $\varnothing 90$

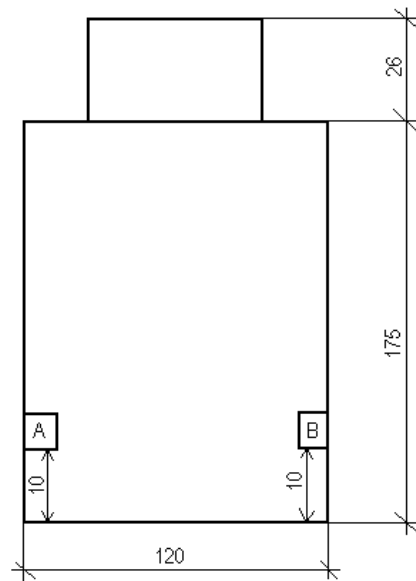
Studzienka nr 25

- cieknie z obu przyłączy

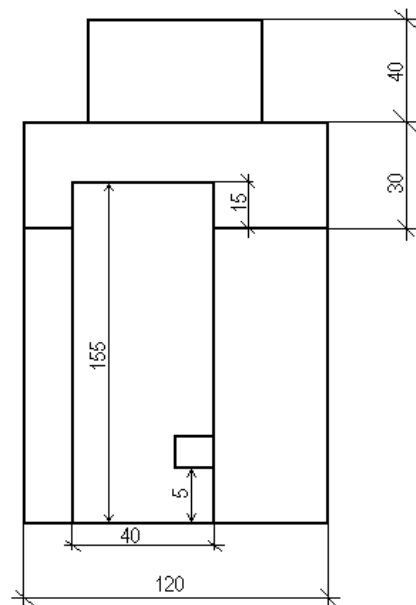
Studzienka nr 26

- studzienka z rurą PCV

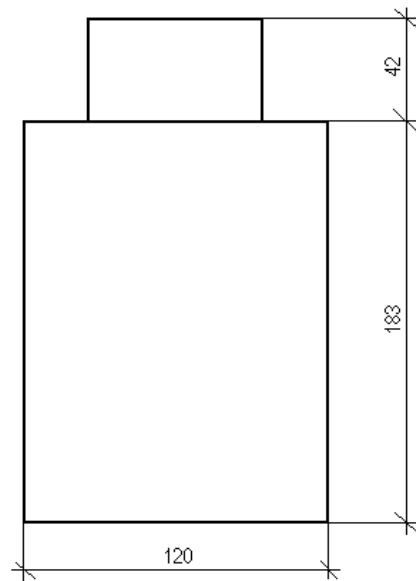
Studzienka nr 27

-brak przyłączy

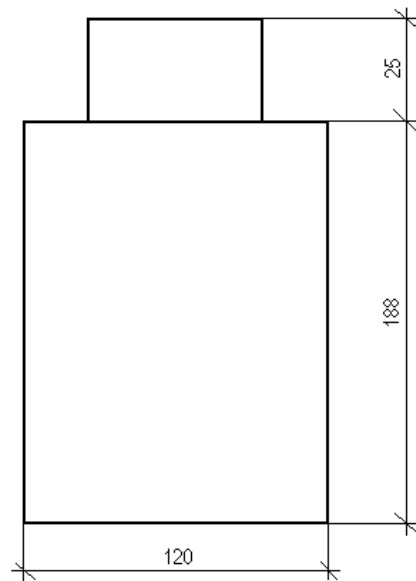
Studzienka nr 28

- brak przyłączy
- przecieka studzienka

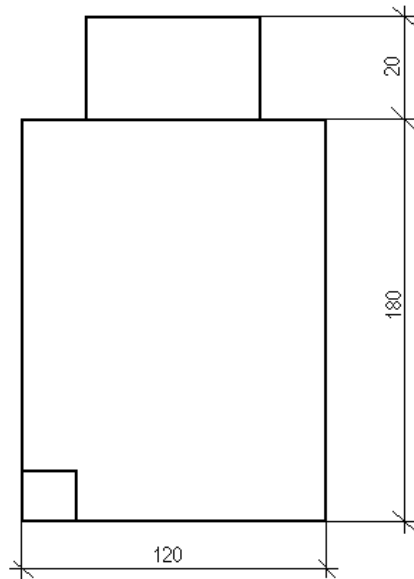
Studzienka nr 31

- przyłącze przy dnie

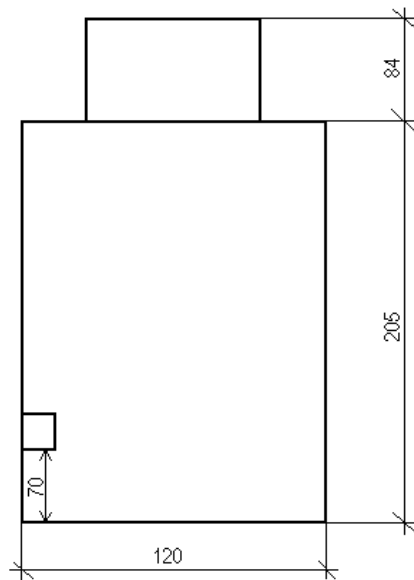
Studzienka nr 33

- cieknie z przyłącza

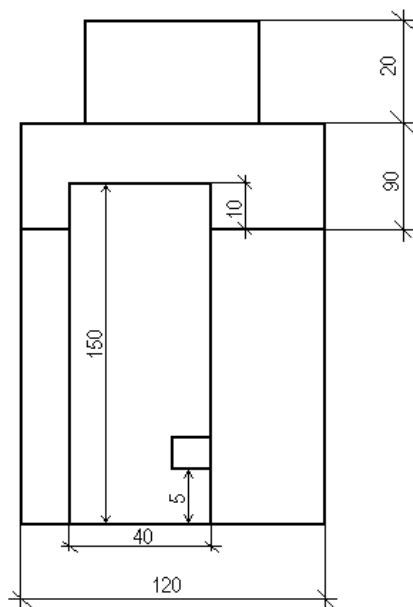
Studzienka nr 35

- studzienka z rurą PCV

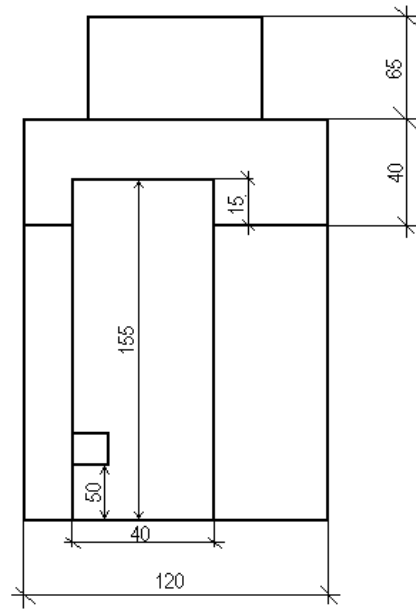
Studzienka nr 39

- studzienka z rurą PCV

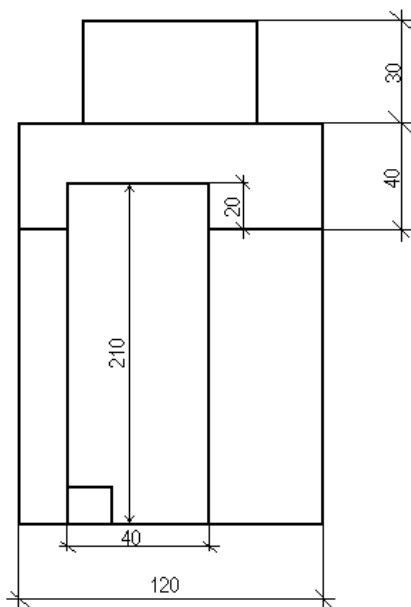
Studzienka nr 41

- studzienka z rurą PCV
- przyłączy przy dnie

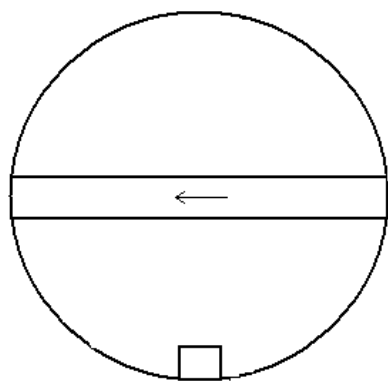
Studzienka nr 42

- lekko płynie woda

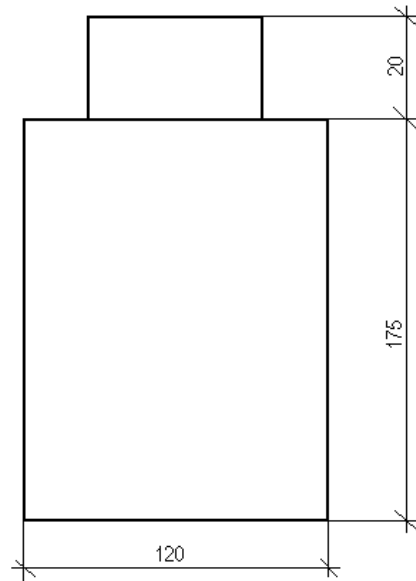
Studzienka nr 45

- brak połączenia pomiędzy przyłączami

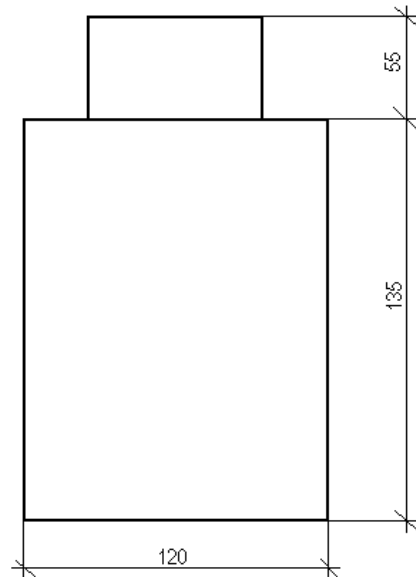
Studzienka nr 48

- w pasie kolejowym
- brak przyłączy
- mocno płynie

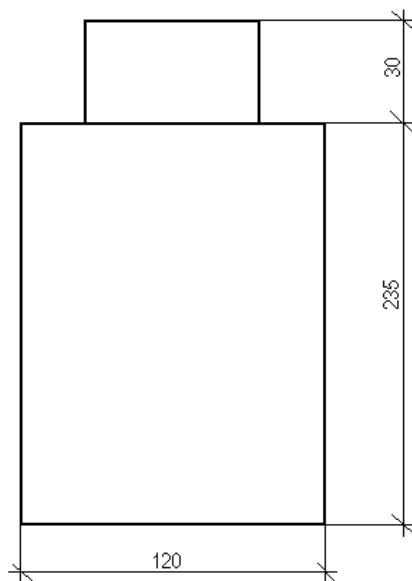
Studzienka nr 49

- brak przyłączy
- mocno płynie woda

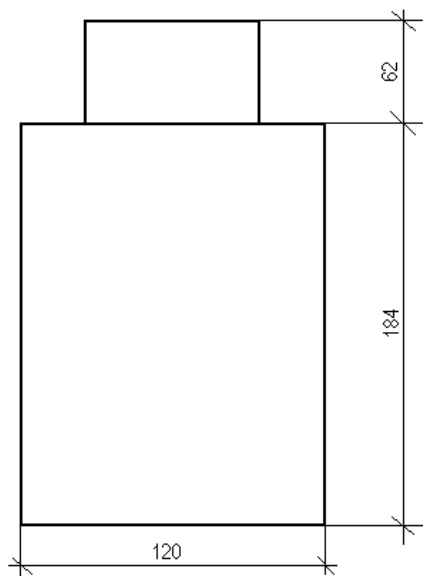
Studzienka nr 50

- ciągle płynie woda
- brak przyłączy
- połamany pierścień

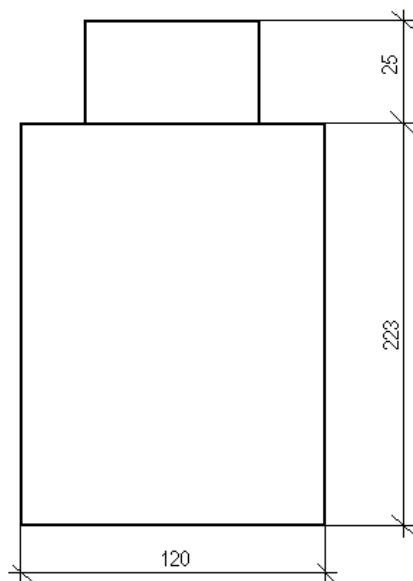
Studzienka nr 52

- brak przyłączy

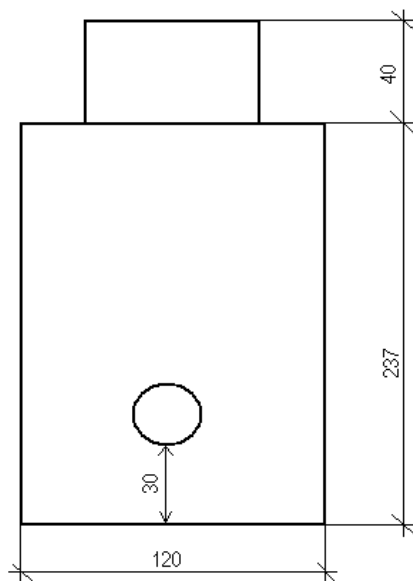
Studzienka nr 53

- kapie z przyłącza

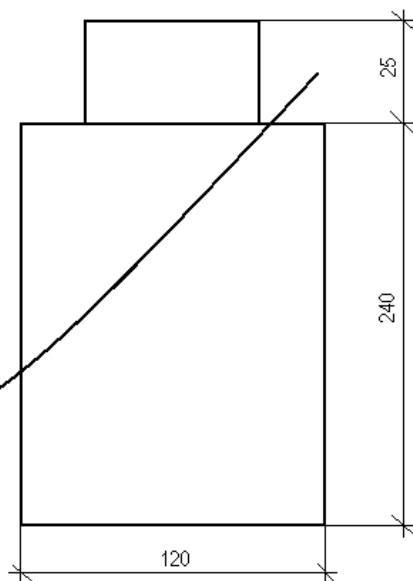
Studzienka nr 54

- przyłącze w kinecie

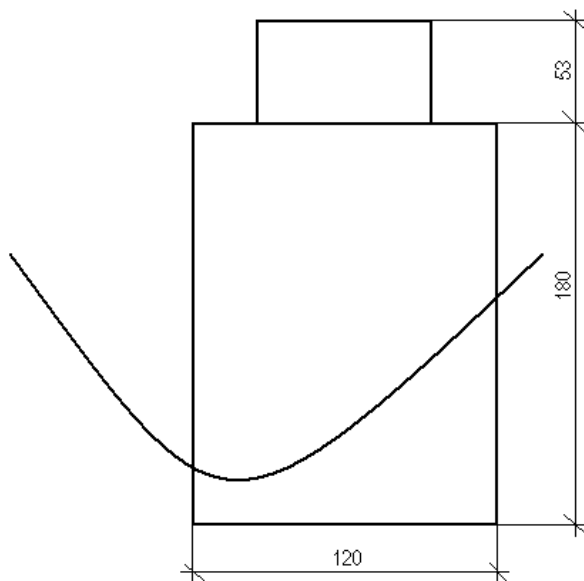
Studzienka nr 55

- przyłącze w kincie

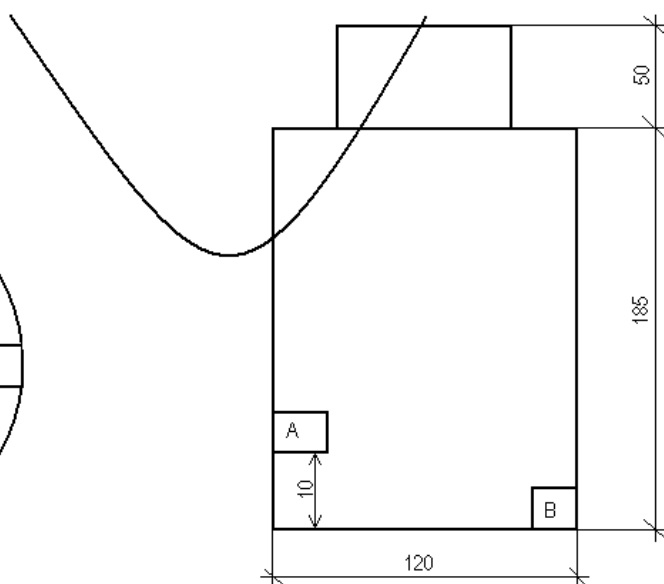
Studzienka nr 56

- przyłącze B przy dnie

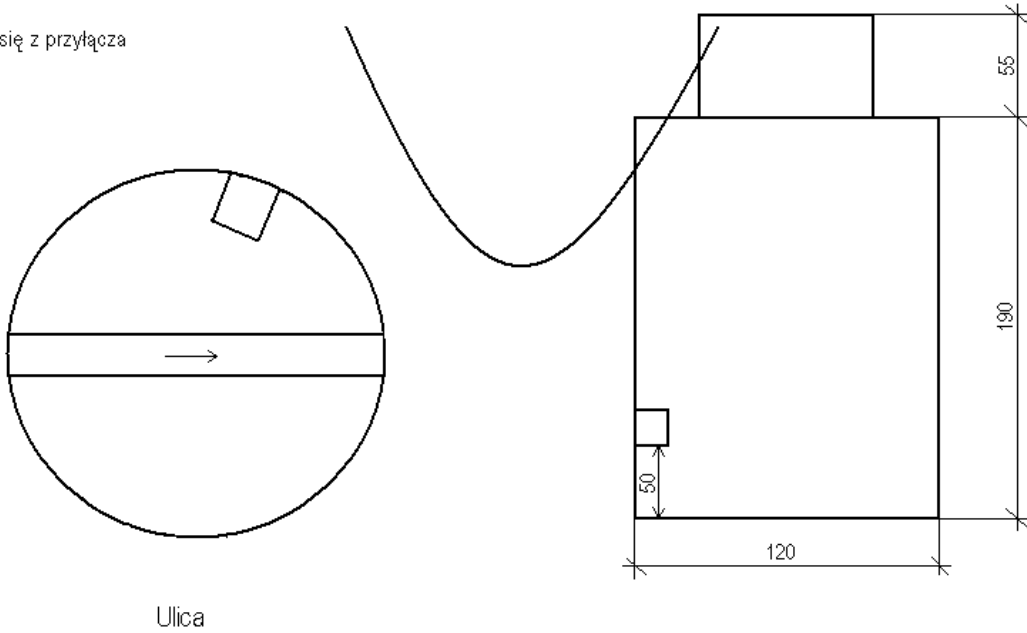
Studzienka nr 57

- sączy się z przyłącza

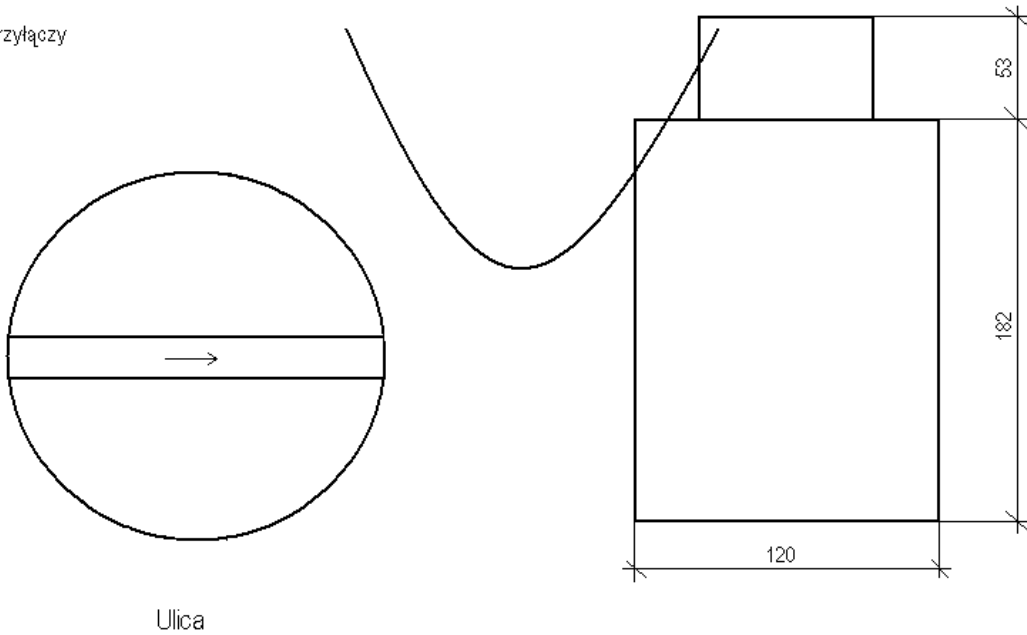
Studzienka nr 58

- brak przyłącza

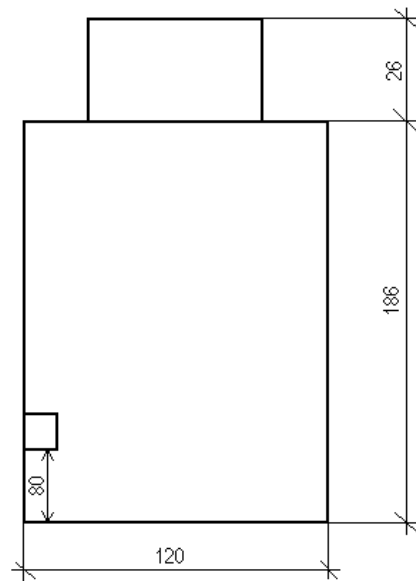
Studzienka nr 59

- kapie z przyłącza
- mocno płynie korytem

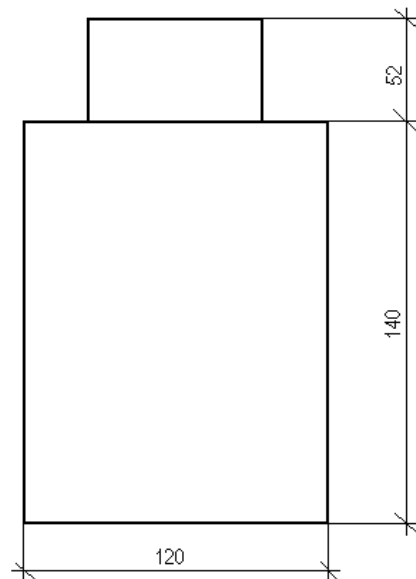
Studzienka nr 60

- brak przyłącza
- studzienka cała mokra
- ruchomy pierścień

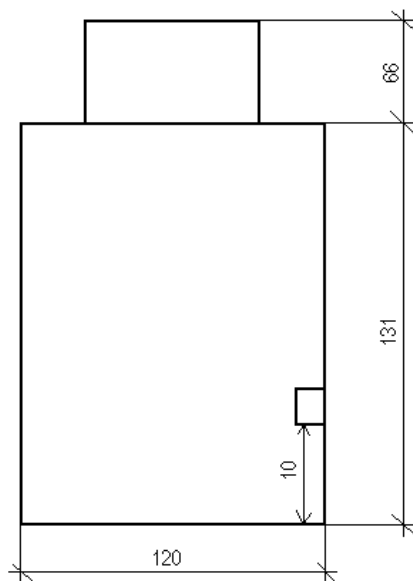
Studzienka nr 61

- ruchomy pierścień

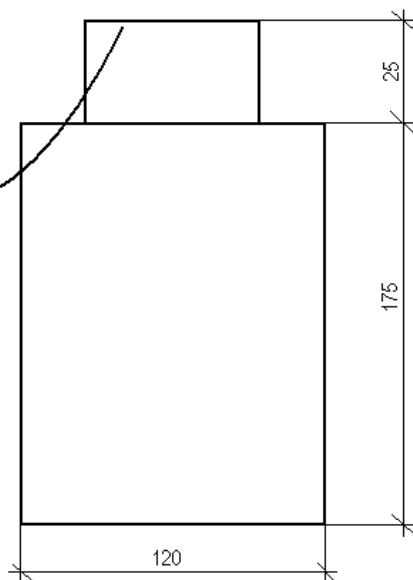
Studzienka nr 62

- mokre ściany

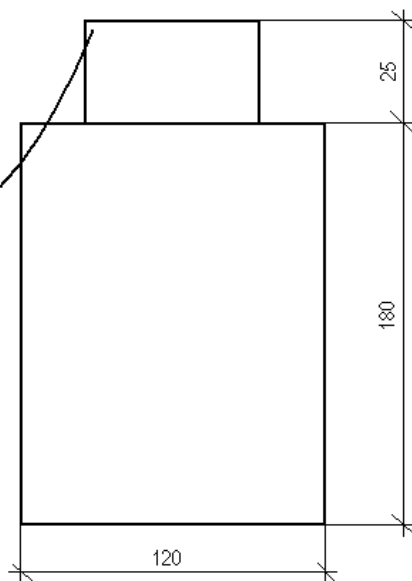
Studzienka nr 63

- brak przyłączy
- studzienka cała mokra

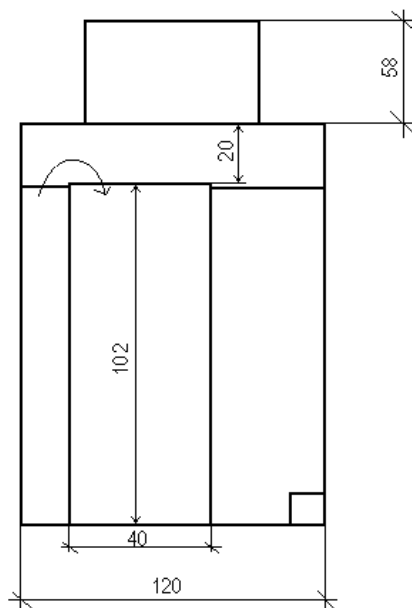
Studzienka nr 64

- studzienka z rurą PCV
- woda w studzience wlewa się do rury PCV
- mocno zabrudzona studzienka wokół rury PCV
- przyłączy przy dnie

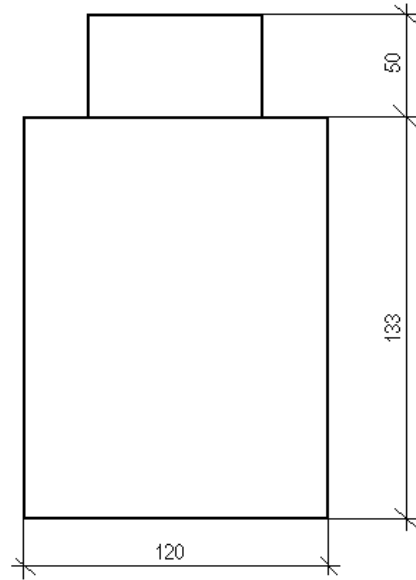
Studzienka nr 65

- Uwagi:
 - sucha
 - początek

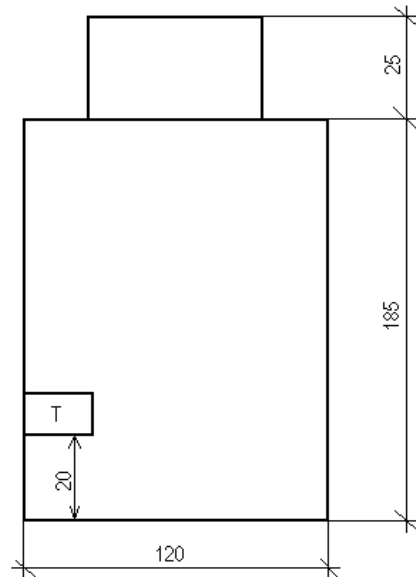
Studzienka nr 66

- Uwagi:
 - początek
 - mocno płynię
 - T- tłoczny $\varnothing 90$

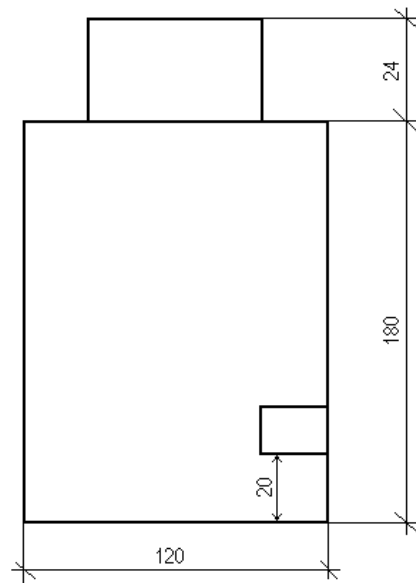
Studzienka nr 67

- ciągle płynie woda z przyłącza
- zruszony pierścień

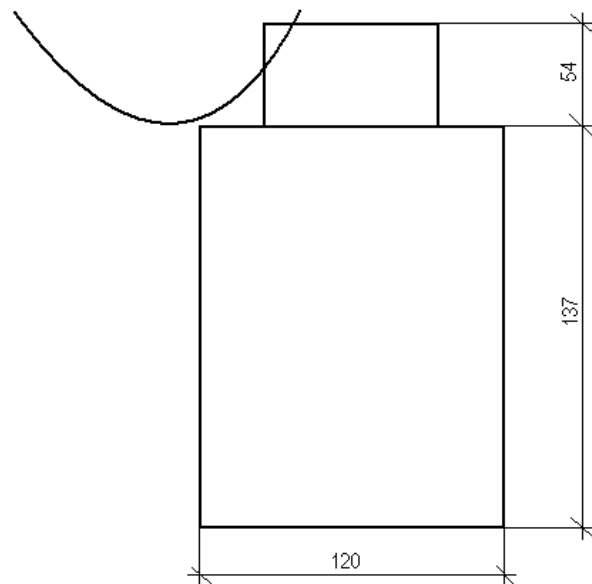
Studzienka nr 68

- cieknie z obu przyłączy

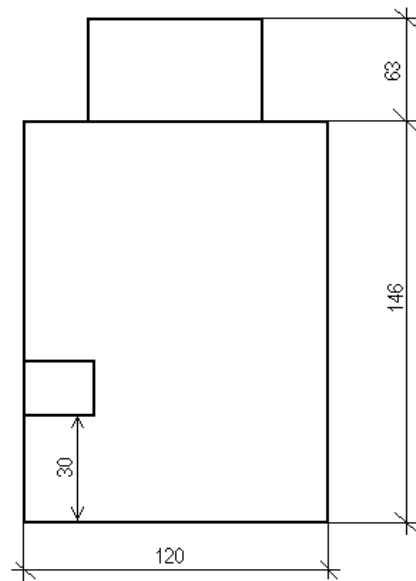
Studzienka nr 69

Uwagi:
- sucha

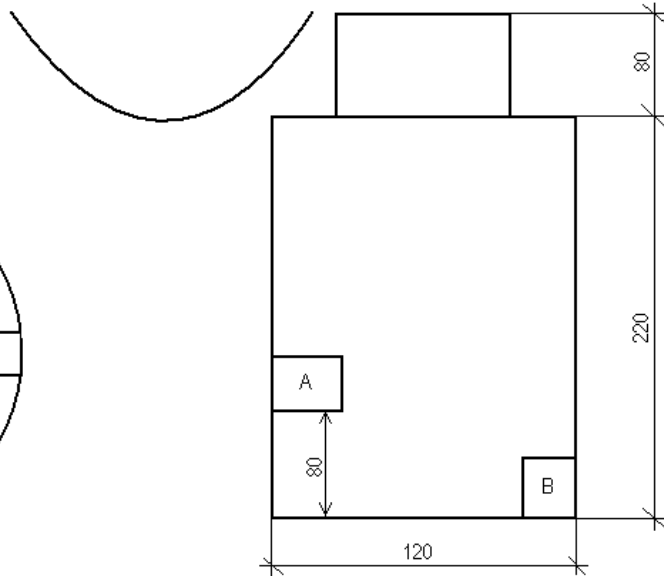
Studzienka nr 70

Uwagi:
- cieknie z obu przyłączy
- przyłącze B przy dnie

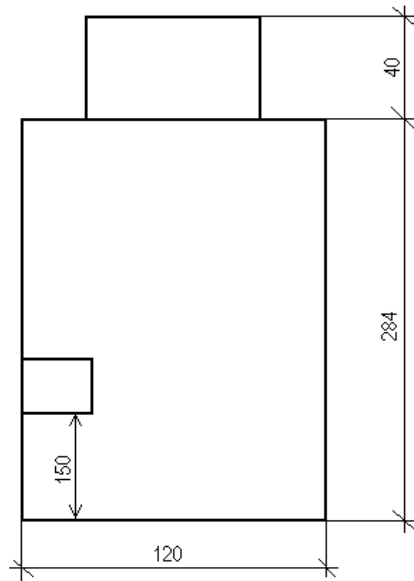
Studzienka nr 71

- kapie z przyłącza

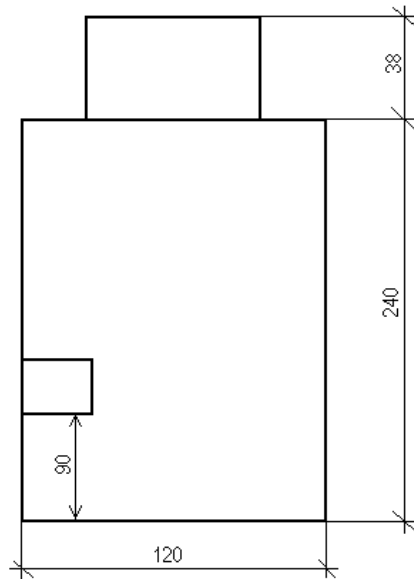
Studzienka nr 72

- kapie z przyłącza

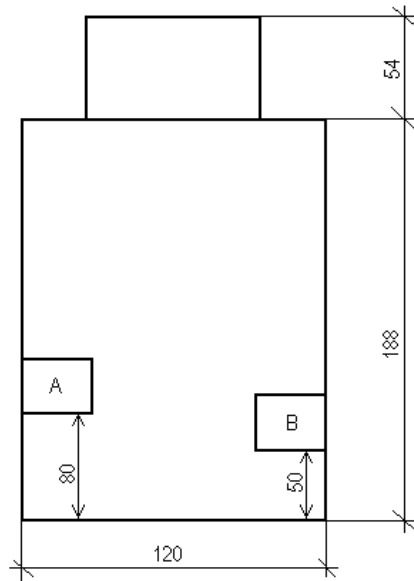
Studzienka nr 73

- cieknie z przyłącza B

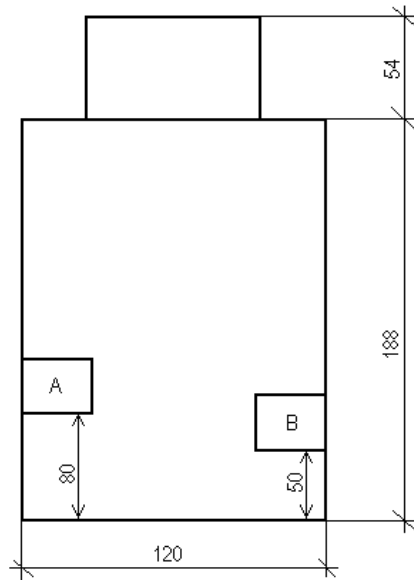
Studzienka nr 73

- cieknie z przyłącza B

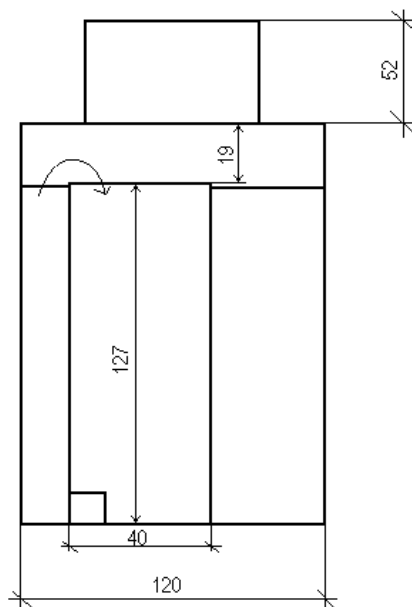
Studzienka nr 84

- studzienka z rurą PCV
- cieknie z przyłącza
- woda w studziencie wlewa się do rury PCV
- przyłączy przy dnie

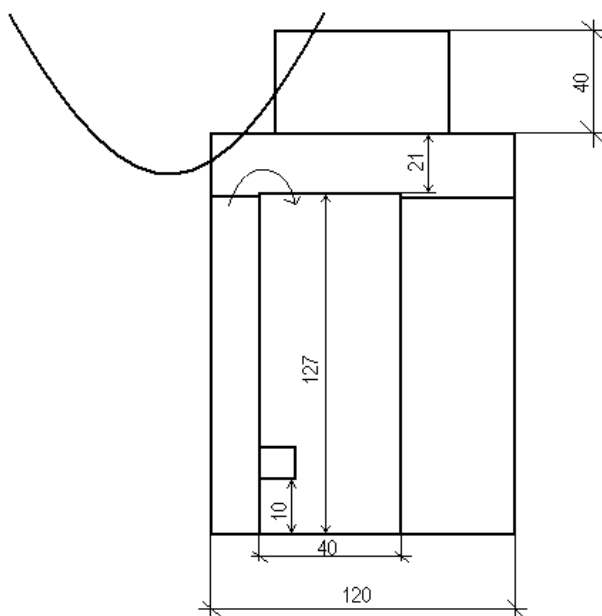
Studzienka nr 85

- studzienka z rurą PCV
- sączy się z przyłącza
- woda w studziencie wlewa się do rury PCV

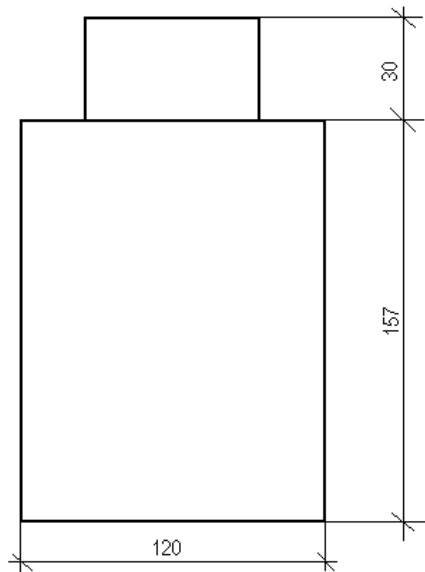
Studzienka nr 85a

- brak przyłączy
- mokra studzienka

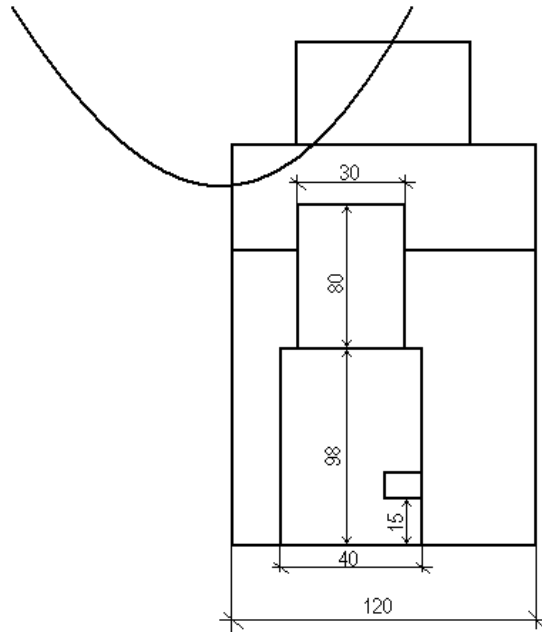
Studzienka nr 87

- studzienka z rurą PCV
- ciągle płynie z przyłącza

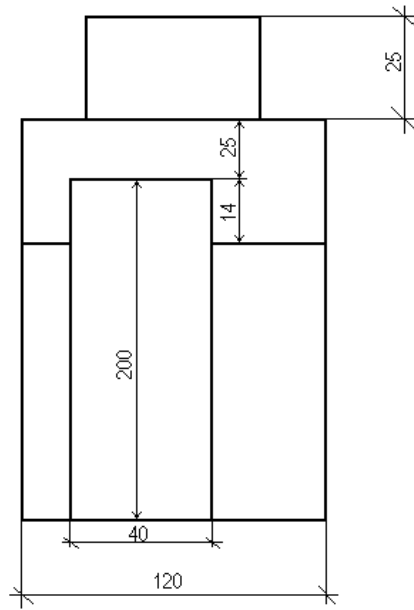
Studzienka nr 91

- studzienka z rurą PCV

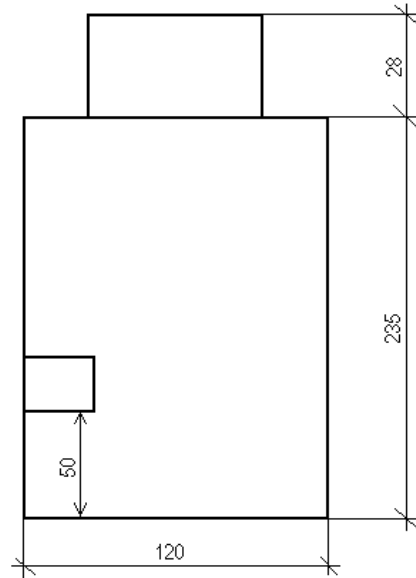
Studzienka nr 93

- Uwagi:
- cieknie z przyłącza

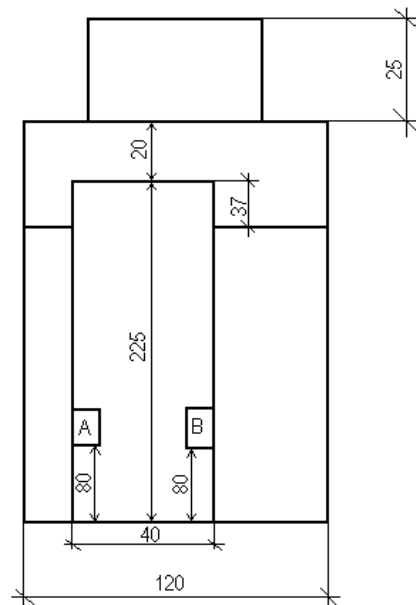
Studzienka nr 94

- Uwagi:
- studzienka z rurą PCV
- cieknie z obu przyłączy

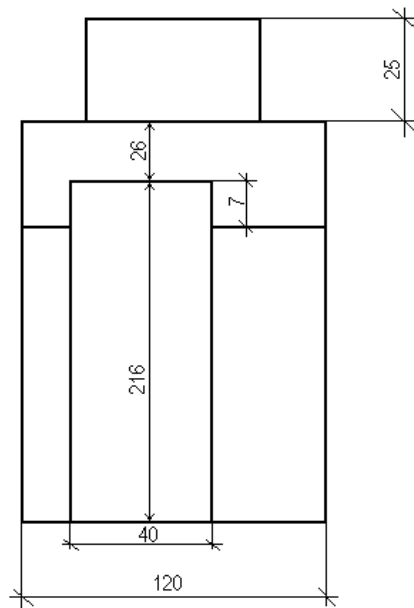
Studzienka nr 95

- studzienka z rurą PCV

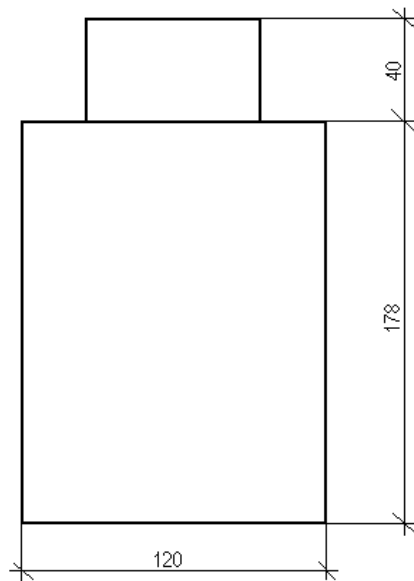
Studzienka nr 96

- cieknie z przyłącza

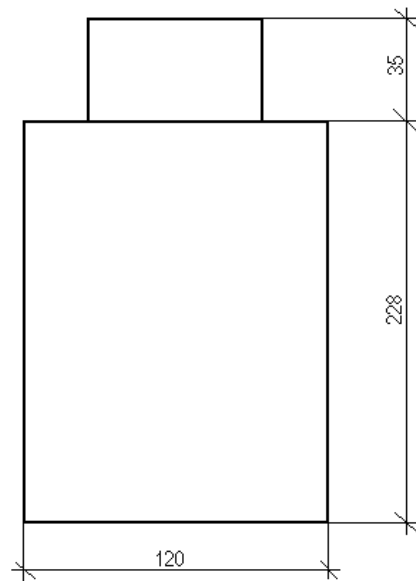
Studzienka nr 99

- ruchomy pierścień

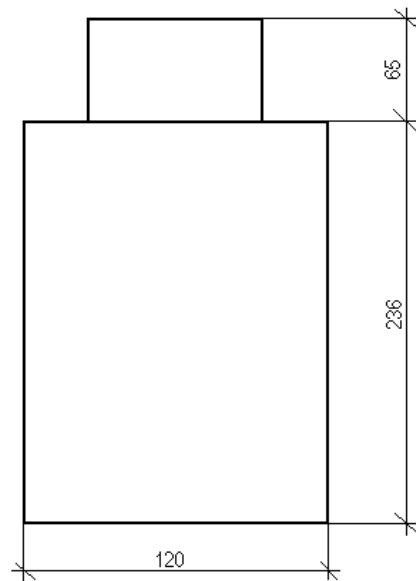
Studzienka nr 100

- spływ w kierunku przepompowni
